کاربرد طوق در کاهش آبشستگی تکیه‌گاه مستطیلی پل در کانال مرکب

مقاله برگرفته از پایان نامه کارشناسی ارشد دانشگاه شهید چمران، دانشکده مهندسی علوم آب.

The application of collar on the scour reduction at bridge rectangular abutment in composit channel

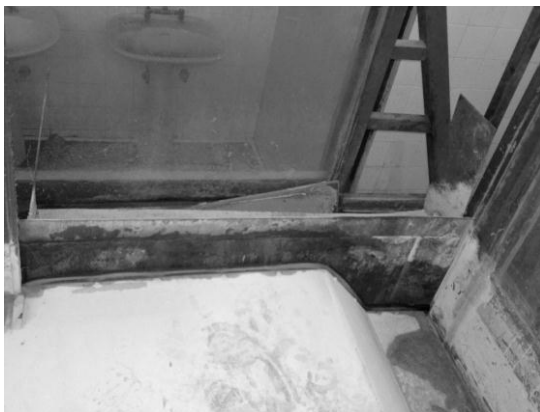
(د) دریچه کشویی

شاهد) و با طوق انجام و مورد بررسی قرار گرفت. شرایط آستانه حرکت برای ذرات در تمامی آزمایشات در نظر گرفته شد. برای رسیدن ذرات به آستانه حرکت از یک دریچه فلزی که در انتهای فلوم قرار داشت استفاده شد (شکل ۵).

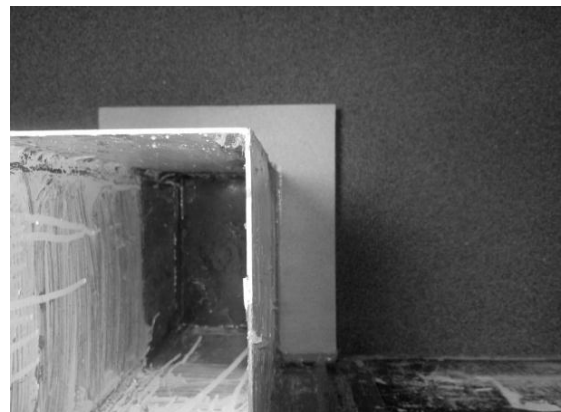
(ج) طوق و تکیه‌گاه مستطیلی

سانتی متر در نظر گرفته شد. به منظور شبیه‌سازی طوق از یک قطعه صفحه پلکسی گلاس به پهنای شش سانتی متر و ضخامت سه میلی متر استفاده شد (شکل ۵). اندازه ذرات بستر و نحوه دانه‌بندی آن نیز روی مقدار آبستگی تأثیر دارد. ابعاد حفره آبستگی با افزایش اندازه ذرات بستر کاهش می‌یابد. هرچه دانه‌بندی ذرات یکنواخت‌تر باشد، ابعاد آبستگی هم بزرگ‌تر خواهد بود. در رسوبات با دانه‌بندی غیریکنواخت، عمق آبستگی از آنچه در مصالح یکنواخت وجود دارد معمولاً کم‌تر است (راهنمای روش‌های محاسبه آبستگی موضعی، ۱۳۹۰). ذرات بستر

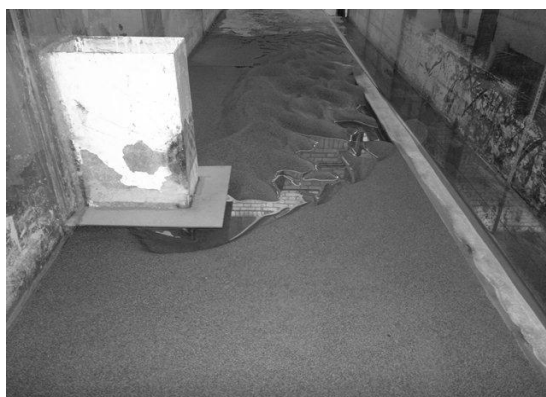
شکل (۶): نمونه‌ای از آبخستگی ایجاد شده در اطراف تکیه‌گاه مستطیلی در تحقیق حاضر

انجام پذیرفت. مهم‌ترین پارامترهای اندازه‌گیری شده دبی جریان، عمق جریان و رقوم بستر پس از ایجاد آبستگي بود. اعماق آب اندازه‌گیری شده برای دبی‌های ۲۰ و ۲۵ لیتر بر ثانیه به ترتیب ۶ و $7/5$ سانتی‌متر بود. همچنین جهت تعیین عمق حفره آبستگي (ds) از متر لیزری استفاده شد. شکل (۶) نمونه‌ای از حفره آبستگي اطراف تکیه‌گاه پل را نشان می‌دهد.

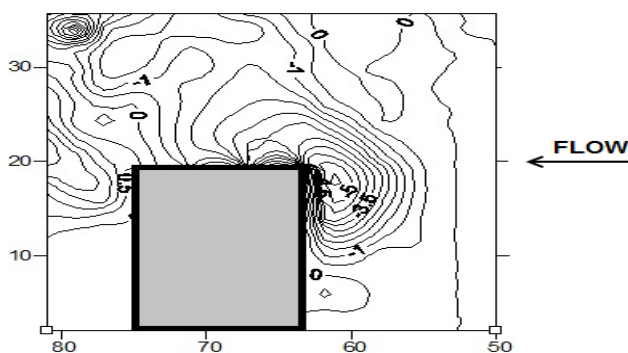
ب) آزمایش با دبی ۲۵ lit/s

الف) آزمایش با دبی ۲۰ lit/s

شکل (۸): توپوگرافی اطراف تکیه‌گاه بدون نصب طوق

بستر بسیار فرسایش یافته و چاله آبشستگی عمیق و گسترده شده است.

همانطور که در شکل (۸) مشاهده می‌شود به علت عدم حفاظت تکیه‌گاه در برابر جریان‌های ثانویه و گردابه‌ای،

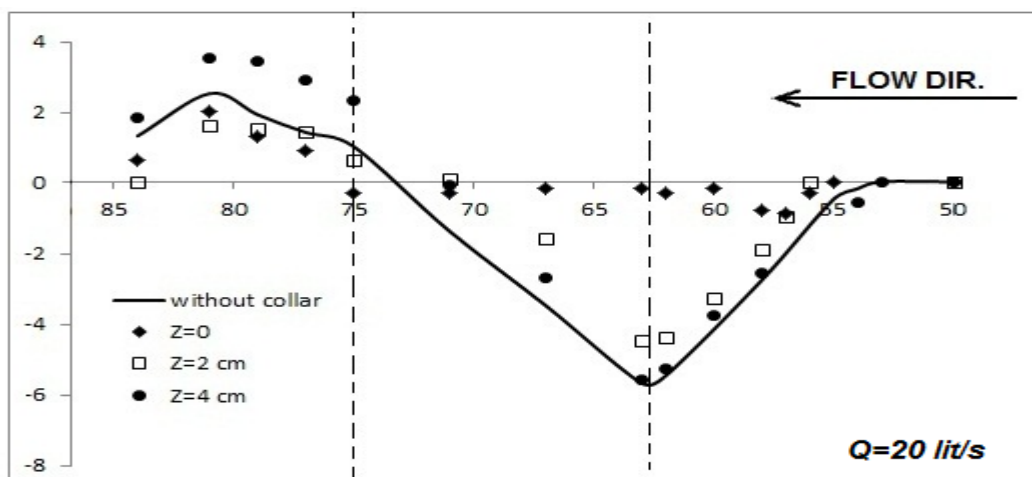
شکل (۱۲): پروفیل طولی بستر بعد از آبشستگی

حالتی که طوق روی بستر قرار دارد کمتر شده و همچنین از اطراف تکیه‌گاه دور شده است.

شکل (۱۲) پروفیل طولی بستر را نشان می‌دهد. همانطور که مشاهده می‌شود حداکثر عمق آبستتگی در
