بررسی آزمایشگاهی کاهش آبشستگی اطراف پایه‌های اسکله ساحلی با استفاده از سازه‌های مثلثی

مقاله پژوهشی

Experimental Investigation of Scouring Around the Coastal Pier with the Triangular Structures

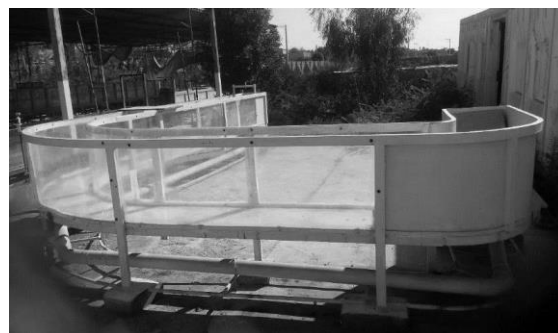
شکل (۲) فلوم مورد استفاده جهت آزمایشات

میلیمتر و دیواره‌ها از جنس پلکسی گلاس به ضخامت ۱۰ میلیمتر و به طول ۴/۵ متر ساخته شده که هم اثر زبری جداره را کاهش می‌دهد و هم پدیده‌های هیدرولیکی در محفظه قابل رویت می‌باشند، مسیر خروجی نیز مستقیم، کف آن از جنس ورق فلزی به ضخامت ۳ میلیمتر و دیواره آن از جنس پلکسی گلاس با ضخامت ۱۰ میلیمتر به طول ۲/۵ متر می‌باشد، کف فلوم بصورت بستر ثابت و بدون شیب و در حد دقت اجرایی (شیب حدود صفر) بصورت افقی ساخته شده است. در شکل (۲) فلوم آزمایشگاهی این پژوهش نشان داده شده است.

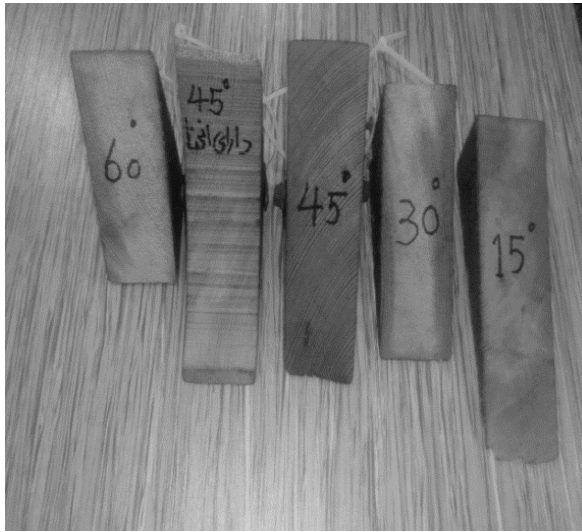
شکل (۴) پایه استوانه‌ای جهت نصب سازه‌های
محافظ مثلثی شکل (۵) سازه‌های محافظ مثلثی

جهت انجام آزمایشات، ابتدا پایه دایره‌ای شکل، درون رسوبات ($d_{50}=1.37\text{mm}$) قرار داده شد. سپس سازه محافظ به ترتیب زاویه به دور پایه بسته شد و روی سطح بستر قرار داده شد. این عمل به نحوی انجام شد که زیر سازه محافظ خالی نباشد. پس از پوشاندن رسوبات اطراف تکیه‌گاه و سازه محافظ، جهت یکنواختی شدن سطح ماسه-ها، از یک ارابه تسطیح کننده هم عرض فلوم که بر روی غلطک روی بستر فلوم متحرک بود استفاده شد. سپس تا رسیدن به سطح مورد نظر به خوبی کوبیده شد که با این عمل سطح بستر یکنواخت ایجاد شد. جهت اندازه‌گیری عمق رسوبات از عمق‌سنج (متر لیزری) استفاده گردید. در شکل (۳) صفحه پلکسی گلس مدرج و متر لیزری جهت ثبت عمق آبشستگی نشان داده است. همچنین در شکل (۴) پایه استوانه‌ای و در شکل (۵) سازه‌های محافظ مثلثی بکار برده شده در این تحقیق نشان داده شده است. قبل از شروع آزمایش رقوم اولیه بستر در چند نقطه از مقطع مورد نظر اندازه‌گیری و میانگین آن به عنوان رقوم اولیه بستر در نظر گرفته شد. پس از استقرار سازه حفاظتی در جای مناسب با روشن کردن پمپ و تنظیم کردن دبی، آزمایش به انجام رسید. جهت زلال ماندن جریان آب عملیات آبیگری فلوم با دقت بالایی انجام شد

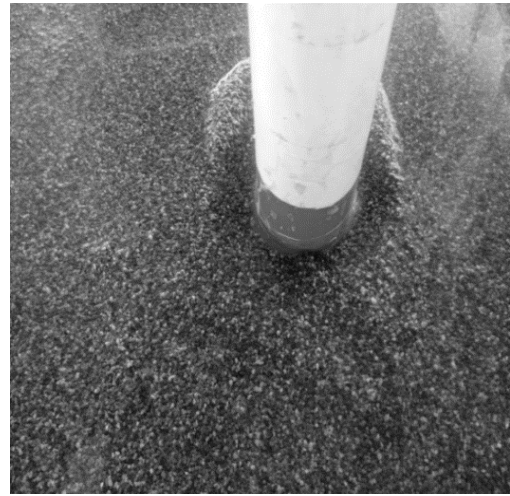
شکل (۶) آبخستگی آزمایش شاهد در دبی ۱۰ لیتر بر ثانیه

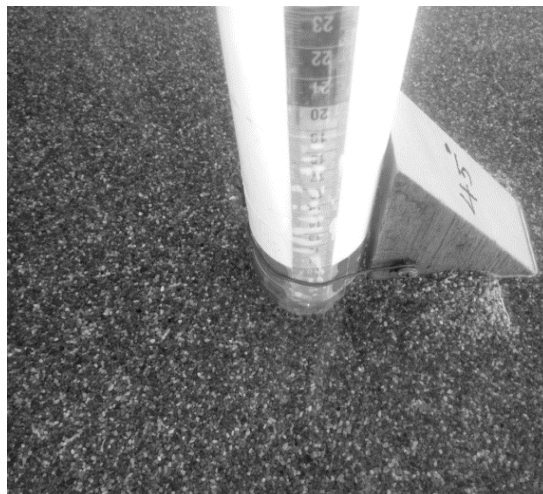
شکل (۸) سازه محافظ ۴۵ درجه در پایین دست

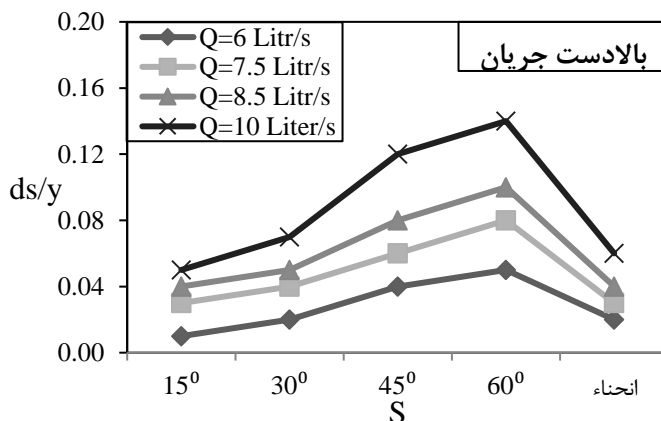
شکل (۲۱) پروفیل نسبت عمق رسوب ماکزیمم به عمق جریان با سازه‌های محافظ متفاوت در بالا دست و پایین دست جریان

حاصل کرده است و مطابق شکل (۲۱) استفاده از سازه‌های محافظ در پایین دست جریان نتیجه معکوسی داشته است، یعنی با افزایش شیب سازه محافظ، نسبت بدون بعد ds/y کم شد. پروفیل‌های مقایسه نسبت عمق رسوب حداکثر به عمق جریان با تغییرات عدد فرود و با سازه‌های محافظ متفاوت در بالا و پایین دست جریان و حالت شاهد ترسیم و نتایج مورد بررسی قرار گرفت (شکل‌های ۲۱ و ۲۲).

مطابق شکل‌های (۲۱) و (۲۲)، بیشترین عمق آبشستگی مربوط به حالت شاهد می‌باشد. از طرفی با بررسی نتایج مشخص شد با افزایش عدد فرود عمق آبشستگی افزایش می‌یابد که علت آن، کنترل خطوط جریان‌های ثانویه در بالا دست می‌باشد. این موضوع در تمام زوایای سازه‌های محافظ بررسی شد و نشان داد که سازه‌های محافظ در پایین دست عملکرد معکوسی نسبت به بالا دست جریان دارند. شکل (۲۳) نتایج مقایسه یکی آزمایشات حاضر با تحقیق حجت خواه و
