Research Paper

Scour Control around the Inclined Bridge Pier Using Collar

Keywords:
Bridge stability,
cylindrical piers, Scour,
Circular collar

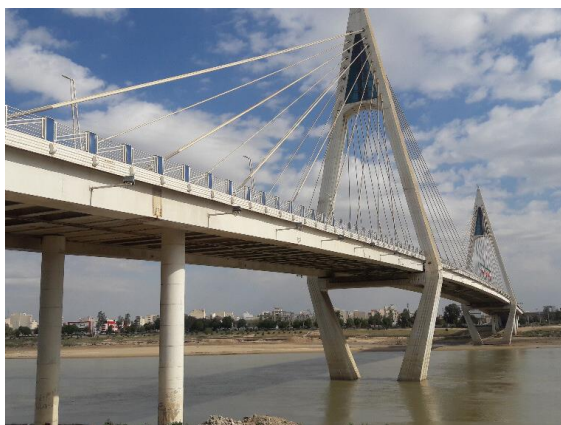
شکل (۱): نمایی از پل غدیر در اهواز با پایه‌های زاویه‌دار نسبت به جریان

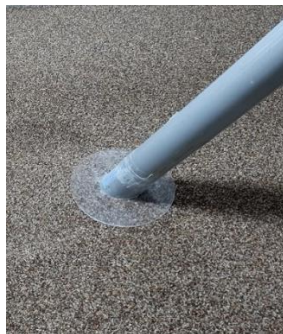
شکل (۳): طرح شماتیک از نحوه‌ی قرارگیری پایه در حالت زاویه‌دار و مدل واقعی پایه‌ی استوانه‌ای همراه با طوقه

گردید. شکل ۳ طرح شماتیک نحوه‌ی قرارگیری پایه در زوایای مختلف و مدل فیزیکی پایه‌ی استوانه‌ای به همراه طوقه در آزمایشات را نشان می‌دهد.

در این تحقیق از سه زاویه: قائم، ۳۰ درجه نسبت به راستای قائم در جهت جریان و ۳۰ درجه نسبت به راستای قائم خلاف جهت جریان استفاده

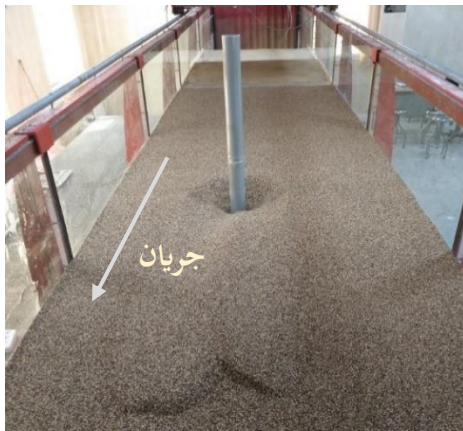
شکل (۶): الف) نمودار گسترش حفره‌ی آبشستگی نسبت به زمان، ب) توپوگرافی ایجاد شده‌ی بستر، ج) نقشه‌ی کانطور برای پایه پل استوانه‌ای در حالت قائم

پایین‌رونده این‌گونه می‌توان گفت که در ۱۸۰ دقیقه‌ی ابتدایی یعنی از زمانی که سرعت جریان به شرایط آستانه‌ی حرکت رسیده تا ۱۸۰ دقیقه پس از آن حدود ۹/۱ سانتی‌متر آبشستگی مشاهده شد که این میزان حدود ۹۰ درصد آبشستگی در ۷ ساعت اول آزمایش و ۸۰ درصد آبشستگی در طی ۹۸۰ دقیقه می‌باشد. این موضوع نشان می‌دهد در بازه‌ی زمانی ابتدایی آزمایش قدرت گردابه‌های نعل‌اسبی و جریان پایین‌رونده بسیار بالا می‌باشد اما با گذشت زمان از قدرتش کاسته می‌شود. همانطور که در هنگام آزمایش هم مشاهده شد در بازه‌ی پایانی آزمایش نهایت نیرو و توان گردابه‌ها بر دانه‌های رسوب این بود که آن‌ها را در درون گودال آبشستگی وادار به لغزش کنند ولی توان خارج ساختن آنها از گودال را نداشته که در این حالت می‌شود گفت عمق تعادل ایجاد شده است. در شکل ۶-الف نمودار گسترش عمق حفره‌ی آبشستگی نسبت به زمان در جلوی پایه، شکل ۶-ب تصویر از بستری شکل گرفته پس از آزمایش و در شکل ۶-ج نقشه کانتور مربوط به آبشستگی ارائه شده است.

در ابتدای آزمایش پایه استوانه‌ای قائم، رسوبات بستر از کناره‌های پایینی پایه‌ی پل به حرکت درآمده و گردابه‌های برخاستگی توسعه می‌یابند. در ادامه با رسیدن شرایط جریان به حالت آستانه‌ی حرکت شیارهایی در کناره‌ی پایه ملاحظه می‌شود که تقریباً به اندازه‌ی ۳ میلی‌متر رسوبات کنار پایه برش خورده‌اند و جابجا شده‌اند. با پایدار شدن جریان در وضعیت پیش‌بینی شده مشاهده می‌شود علاوه بر کناره‌ها در پشت پایه هم ذرات رسوب به حرکت درآمده‌اند که نشان می‌دهد گردابه‌های برخاستگی با توان بیشتری بر بستر رسوبی پشت پایه نیرو وارد می‌کنند که این باعث می‌شود رسوبات جدا شده از پشت پایه کم‌کم بر روی هم‌دیگر انباشته و به شکل یک پشته در آیند. گردابه‌های نعل‌اسبی و جریان پایین‌رونده در جلوی پایه نیز حفره‌ای کوچک که به سرعت در حال بزرگ شدن می‌باشد را شکل داده و رسوبات خروجی از درون این حفره به سمت پشت‌های شکل‌گرفته در پشت پایه حرکت می‌کنند و مدام بر طول پشته و ارتفاع آن افزوده می‌شود. درباره‌ی توان گرداب نعل‌اسبی و جریان

رسوبی می‌شود. رسوبات به سرعت از حفره خارج می‌شوند و به شکل پشته‌ای در می‌آیند که برآمدگی آن در مرکز پشته که با شیب منظمی به سمت کناره‌های پشته در جهت عرضی بوده و به صورت طولی در سمت پایین دست جریان است، گسترش می‌یابد. مکانیزم و فرآیند آبشستگی در این حالت قرارگیری پایه همانند پایه در حالت قائم می‌باشد با این تفاوت که در این حالت، زاویه دار بودن پایه به سمت بالادست باعث متمرکز شدن جریان پایین رونده می‌گردد. این تمرکز در جریان پایین رونده باعث افزایش نیروی آب و شسته شدن رسوبات در جلوی پایه‌ی پل و در نتیجه افزایش عمق نهایی می‌شود. در سه ساعت ابتدایی آزمایش حدود ۱۰/۸ سانتی‌متر یعنی نزدیک ۱۰ درصد عمق آبشستگی جلوی پایه بیشتر از آبشستگی در مدت هفت ساعت در حالت قائم رخ می‌دهد. در حالت کلی در این

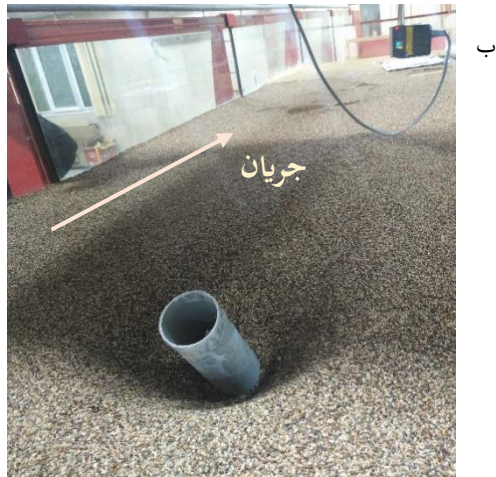
شکل (۷): الف) نمودار گسترش حفره‌ی آبشستگی نسبت به زمان، ب) توپوگرافی ایجاد شده‌ی بستر، ج) نقشه‌ی کانتور برای پایه زاویه‌دار خلاف جهت جریان

در آزمایش مربوط به پایه زاویه دار ۳۰ درجه خلاف جهت جریان در ابتدا مشاهده گردید که جریان پایین رونده هر چند با توان کم شروع به فعالیت می‌کند اما به تدریج بر قدرت آن افزوده می‌شود. اولین نشانه‌های آبشستگی در کناره‌های پایه دیده می‌شود و در ادامه با نزدیک شدن شرایط جریان به حالت پیش‌بینی شده گردابه‌های نعل اسبی با فعالیت‌های خود باعث برش خوردن رسوبات بستر در جلوی پایه می‌شوند. در ادامه حفره‌ی آبشستگی در پشت پایه هم شروع به گسترش می‌کند که نشان دهنده‌ی فعالیت‌های گردابه‌های برخاستگی می‌باشد. با رسیدن عمق جریان به ۰/۱۵ متر و سرعت به ۰/۳۴ متر بر ثانیه و برقراری شرایط پایدار جریان، گردابه‌های پیرامون پایه با قدرت بالا به فعالیت خود ادامه می‌دهند که باعث شکل‌گیری حفره‌ی کامل پیرامون پایه و گسترش پشته‌ی

کاهش پیدا می‌کنند. در شکل ۷-الف نمودار گسترش عمق حفره‌ی آبشستگی نسبت به زمان در جلوی پایه، شکل ۷-ب تصویری از بستر شکل گرفته پس از آزمایش و در شکل ۶-ج نقشه کانتور چاله آبشستگی ارائه شده است.

آزمایش ۱۵ درصد آبشستگی بیشتر از حالت قائم رخ داده است. در این آزمایش ۹۵ درصد عمق آبشستگی در سه ساعت اول رخ داده است که نشان می‌دهد قدرت گردابه‌های پیرامون پایه پس از گذشت زمان و رسیدن به عمق تعادل به شدت

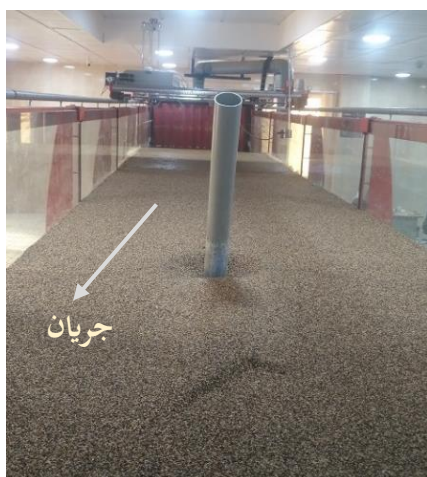
شکل (۸): الف) نمودار گسترش حفره‌ی آبشستگی نسبت به زمان، ب) توپوگرافی ایجاد شده‌ی بستر، ج) نقشه‌ی کانور برای پایه زاویه‌دار در جهت جریان

در آزمایش پایه پل زاویه‌دار در جهت جریان، ابتدا جدا شدن ذرات رسوب از کناره‌های پایه صورت گرفته که با بالا رفتن دبی، شیارها و حفره‌های ایجاد شده در کناره‌ها به سرعت به سمت جلوی پایه گسترش یافته و دانه‌های رسوب به طرف پایین دست جریان منتقل می‌شوند. در ادامه با گذشت زمان و پایداری جریان در شرایط مشخص شده، حفره‌ی جلوی پایه بزرگتر می‌شود و به شکل نیم‌دایره در می‌آید، در حالی که در پایین دست پایه پشته‌ی رسوبی تشکیل شده که بخش انتهایی آن به صورت

آزمایش ۶/۹ سانتی متر اندازه گیری شد. نمودار روند توسعه‌ی زمانی آبشستگی، تصویری از بستر شکل گرفته پس از آزمایش و توپوگرافی دوبعدی بستر در شکل ۸ ارائه شده است.

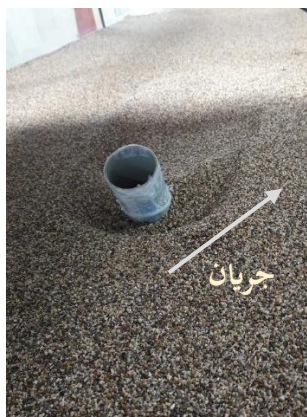
شکل (۹): الف) نمودار گسترش حفره‌ی آبشستگی نسبت به زمان، ب) توپوگرافی ایجاد شده‌ی بستر، ج) نقشه‌ی کانتور برای پایه زاویه‌دار خلاف جهت جریان همراه با طوقه

در آزمایش پایه زاویه‌دار در خلاف جهت جریان همراه با طوقه، در دقایق آغازین هیچ حرکتی در جلوی پایه از سوی ذرات بستر دیده نمی‌شود. اما به مرور زمان با افزایش دبی در سمت گوشه‌های پایینی طوقه ذرات شروع به حرکت می‌کنند که نشان دهنده‌ی فعالیت‌های گردابه‌های برخاستگی می‌باشد. فعالیت گردابه‌ها با نزدیک شدن سرعت جریان به سرعت آستانه‌ی حرکت قدرت بیشتری پیدا می‌کنند و حفره‌ها در کناره‌های پایینی طوقه نمایان‌تر می‌شوند و افتادن و چرخش دانه‌های رسوب بوسیله‌ی گردابه‌ها رویت می‌شود. با رسیدن دبی به ۶۱ لیتر بر ثانیه و سرعت ۰/۳۴ متر بر ثانیه رسوبات

در حالت لرزش بوده اما آبشستگی در پشت پایه شروع به گسترش می‌کند. سرانجام پس از گذشت ۱۵ دقیقه از رسیدن جریان به شرایط پایدار، در جلوی پایه هم بر اثر نیروی گردابه‌های پایین‌رونده رسوبات شسته و آبشستگی اندک اندک رخ می‌دهد اما هنوز حفره‌ی آبشستگی در جلو و پشت پایه به هم نرسیده‌اند. در ادامه و بعد از حدود ۳۰ دقیقه حفره‌ها و شیارهای کوچک ایجاد گشته و در پیرامون پایه به هم متصل می‌شوند و پشت‌های رسوبی نیز ارتفاعش بوسیله‌ی رسوبات تخلیه‌شده از حفره‌ها بالاتر می‌رود. در حفره‌ی پشت پایه دو مسیر جداگانه وجود دارد که نسبت به دیگر نقاط حفره‌ی

۵۷ درصدی آبشستگی شده است. در این آزمایش ۹۵ درصد آبشستگی در ۱۸۰ دقیقه ابتدایی زمان تعادل رخ داده است. شکل ۹ نمودار گسترش عمق حفره‌ی آبشستگی نسبت به زمان در جلوی پایه، ۹- ب تصویر از بستر شکل گرفته پس از آزمایش و شکل ۹-ج نقشه کانتور مربوط به آبشستگی صورت گرفته در اطراف پایه زاویه دار خلاف جهت جریان همراه با طوقه را نشان می‌دهد.

پشت پایه دارای عمق کمتری می‌باشند و به حالت برجستگی درون گودال مشخص می‌باشند که می‌توان آن را از اثرات طوقه بر حفره‌ی آبشستگی دانست. در ۴ ساعت ابتدایی آزمایش عمق آبشستگی در جلوی پایه حدود ۴/۲ سانتی متر بوده که در مقایسه با مدت مشابه در حالت بدون طوقه حدود ۶۴ درصد آبشستگی کمتری رخ داده است. در پایان آزمایش مشخص گردید که وجود طوقه باعث کاهش

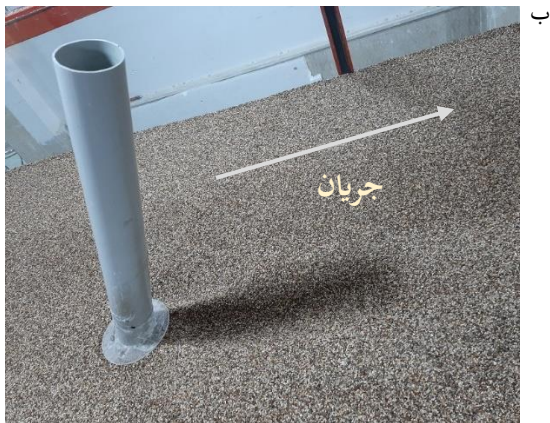
شکل (۱۰): الف) نمودار گسترش حفره‌ی آبشستگی نسبت به زمان، ب) توپوگرافی ایجاد شده‌ی بستر، ج) نقشه‌ی کانتور برای پایه زاویه‌دار در جهت جریان همراه با طوقه

در آزمایش پایه زاویه‌دار در جهت جریان همراه با طوقه، در ابتدا حرکتی در دانه‌های رسوب مشاهده نمی‌شود. اما با افزایش دبی جریان حرکت ذرات رسوب در پشت پایه و بعد از آن در کناره‌های پایه آغاز می‌شود. به تدریج با نزدیک شدن به شرایط هیدرولیکی پیش‌بینی شده، حفره‌ای کوچک که در قسمت پایین دست و در امتداد مرکز پایه از لبه‌ی طوقه شروع به گسترش می‌کند. در ادامه از

کنترل شده است. بیشترین مقدار آبشستگی در این آزمایش که ناشی از اثر جریان‌های پایین‌رونده می‌باشد حدود ۳/۸ سانتیمتر است که در مقایسه با بیشترین عمق آبشستگی در پایه‌ی بدون طوقه حدود ۴۵ درصد کاهش عمق آبشستگی می‌باشد. نمودار روند توسعه‌ی زمانی آبشستگی، تصویری از بستر شکل گرفته پس از آزمایش و نقشه کانتور بستر در حالت پایه در جهت جریان همراه با طوقه در شکل ۱۰ ارائه شده است.

رسوب در جلوی پایه شروع به جدا شدن می‌کنند و شیارهای تشکیل شده در کناره‌ها هم بهم پیوسته و نیم دایره‌ی جلویی پایه و زیر طوقه به طور کامل شسته می‌شود. در این آزمایش بیشترین مقدار آبشستگی در ناحیه جلویی پایه حدود ۲/۳ سانتی متر بود. این میزان آبشستگی در مقایسه با آبشستگی آزمایش بدون طوقه حدود ۶۷ درصد کاهش را در جلوی پایه نشان می‌دهد، که نشان می‌دهد قدرت جریان‌های پایین‌رونده و نعل‌اسبی
